# Rückgabe

**So manche Leasingrückgabe wird für Fuhrparks zum finanziellen Fiasko. Das muss nicht immer so sein. Autoflotte hat eine Rückläufer-Bewertung der DB Projekt-Bau bei einer Dekra-Station in München begleitet. Die hatte zwar einige Überraschungen für den Fahrer parat, lief aber fair und „unparteiisch“ ab.**

# mit reiner Weste

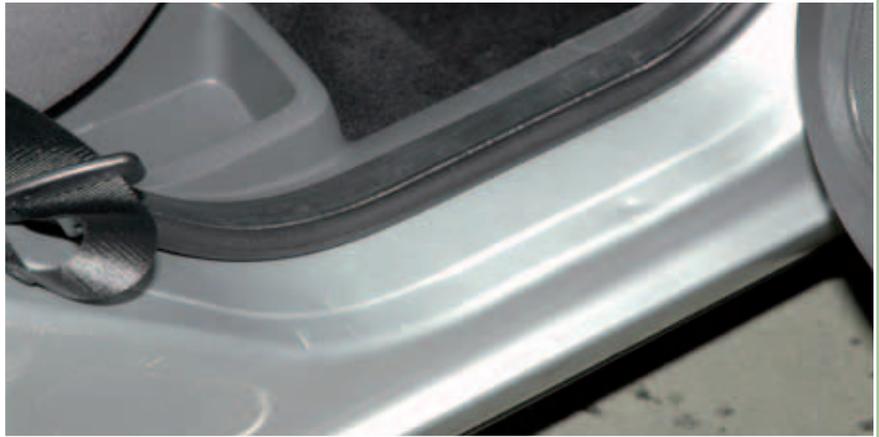
Bei diesem Schaden soll es nicht bleiben, denn als Rail den Türrahmen hinten rechts ansieht, bemerkt er im Einstieg eine kleine Delle (Foto oben rechts). Dafür hat er auch gleich eine Erklärung parat: „Vermutlich ein eingeklemmter Sicherheitsgurt.“ Ein Fall für Smart Repair, also keine große Sache nach Ansicht von Rail. Auch dieser Schaden war Schmidgunst nicht bekannt. Er kann sich ihn auch nicht erklären, da er stets allein unterwegs ist, nie Kollegen mitgenommen hat.

Diese kleine Delle am hinteren Einstieg wurde vermutlich durch einen in der Tür eingeklemmten Sicherheitsgurt verursacht. Ein Fall für Smart Repair. Dem Leasingnehmer wurde dieser kleine Schaden nicht belastet.
