# Rückgabe

**So manche Leasingrückgabe wird für Fuhrparks zum finanziellen Fiasko. Das muss nicht immer so sein. Autoflotte hat eine Rückläufer-Bewertung der DB Projekt-Bau bei einer Dekra-Station in München begleitet. Die hatte zwar einige Überraschungen für den Fahrer parat, lief aber fair und „unparteiisch“ ab.**

# mit reiner Weste

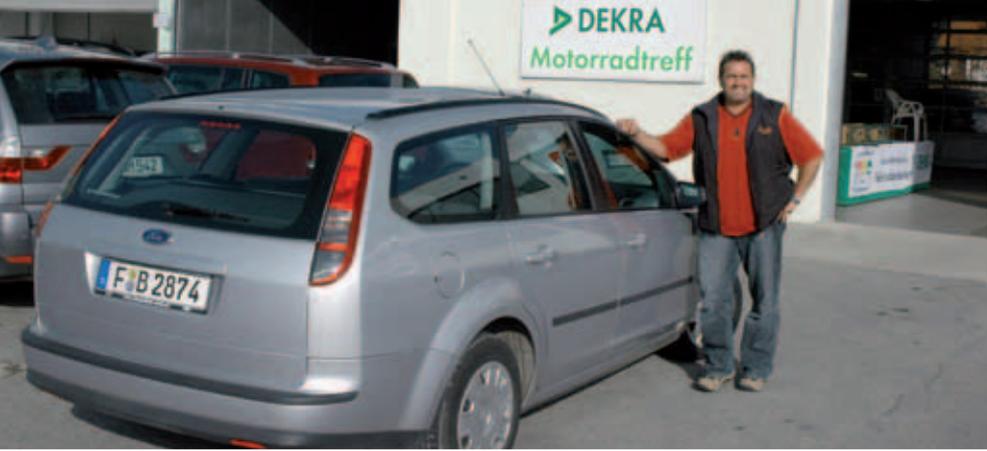
Die größte Beschädigung findet Rail gleich zu Beginn. Sein Blick übers Dach ergibt: Der Focus hat einen Hagelschaden, den Reinhold Schmidgunst nicht bemerkt hatte – das Autoblech weist dort einige kleine Dellen auf. Die Frage, ob der Schaden bei der Versicherung gemeldet worden sei, muss er folglich verneinen. „Wenn der Wagen verstaubt ist, sieht man einen solchen Hagelschaden nicht“, nimmt der Sachverständige den Fahrer in Schutz.

Mit seiner Einschätzung soll er dieses Mal Recht behalten. Denn der Poolfahrzeugdisponent für den Bereich Planung bei DB ProjektBau, Udo Plank, erhält für den Focus nur eine Abrechnung des Hagelschadens von der Versicherung, der auf 1.851 Euro beziffert wurde. Davon muss der Fuhrparkbetreiber die Selbstbeteiligung in Höhe von 750 Euro tragen.
